6 Şubat 2023'te Yaşanan Depremlerde Rezidansların Gösterdikleri Sismik Performansın Mimari Etik Bağlamında Değerlendirilmesi ve Çözüm Önerileri: Hatay Örneği

Evaluation of the Seismic Performance of Residences in the Earthquake of February 6, 2023 in the Context of Architectural Ethics and Suggestions for Solutions: The Case of Hatay

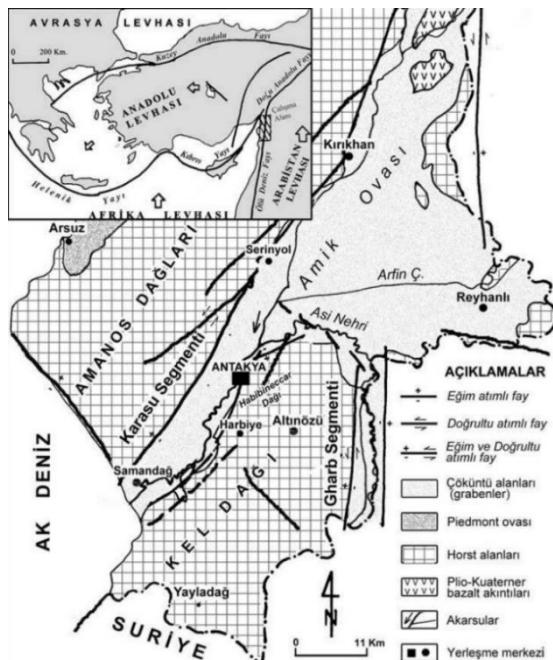
Şekil 1. Antakya ve yakın çevresinin tektonik durumu
(Korkmaz, 2006)

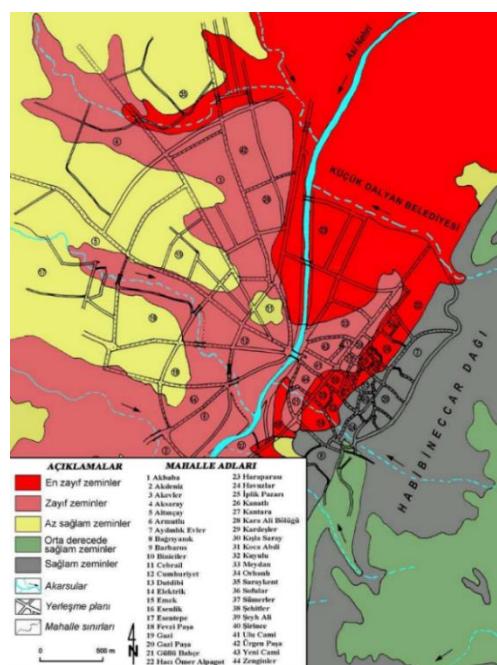
Şekil 2. Antakya ve yakın çevresinin zemin mukavemeti
(Korkmaz, 2006)

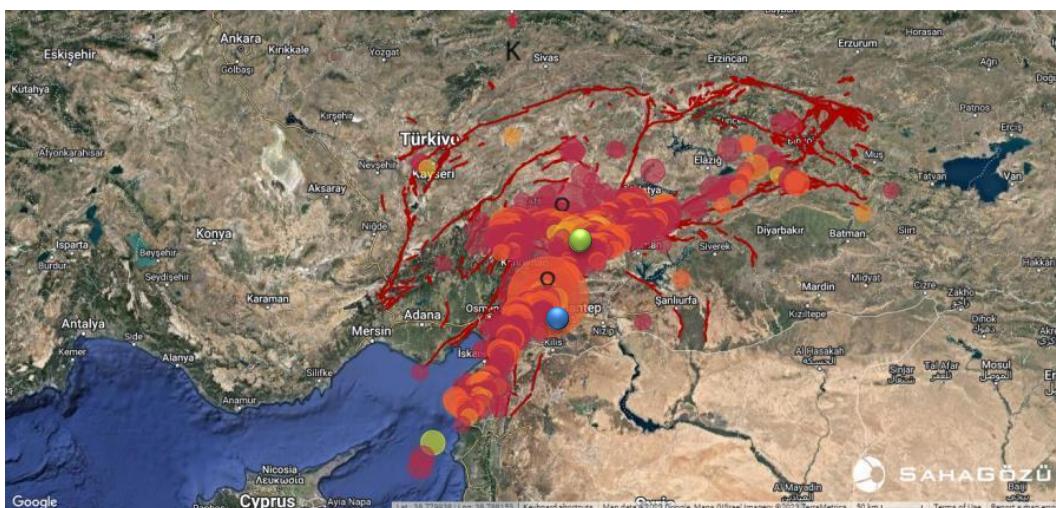
Şekil 3. 6 Şubat 2023 yaşanan depremlerin merkez üsleri ve sonrasında yaşanan artçı depremler (Mavi nokta Pazarlık Depremi'nin, yeşil nokta Elbistan Depremi'nin merkez üssünü göstermektedir.)
(Orta Doğu Teknik Üniversitesi (ODTÜ), 2023)

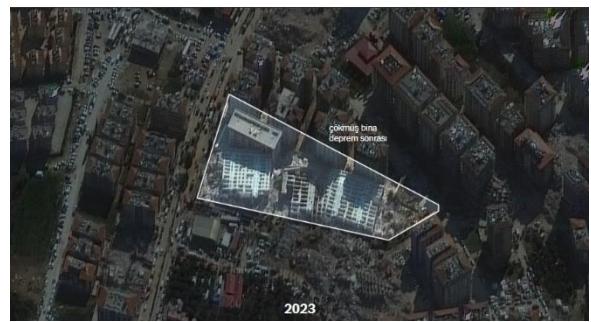
Şekil 7. 2023 yılında yıkılmış yapı (Hubbard ve diğerleri, 2023)

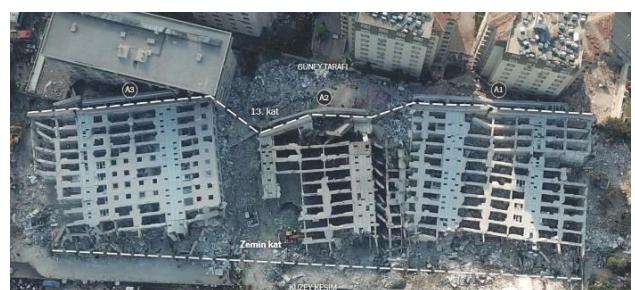
Yapı mühendisi Jane Wernick, yapının kabaca 134 m- 17 m uzunluklarında ve 8' e 1 oranda olduğunu ve deprem bölgesinde tasarılanan bir yapının daha akıllıca tasarılanması gerektiğini belirtmiştir. Wernick, yapının zemin katının yumuşak kat oluşturduğunu da eklemiştir (Yackley ve diğerleri, 2023). Karesel plana sahip yapılar depremin yatay yüklerine karşı daha dayanıklı olabilmektedir fakat Rönesans Rezidans'ın ince-uzun formu, yapıyı yatay yüklerle karşı savunmasız bırakmıştır. Ayrıca yapının bulunduğu zemin de yıkılmayı tetikleyici nedenlerden olmuştur. Financial Times, yapının fay hattına 22 km uzaklıktı olduğunu açıklamıştır. Büyük şiddette yaşanan depremlerle, yönetmelikte tanımlanan sınırlar aşılmıştır. Ancak böyle bir durumun yaşanması durumunda binanın insanların kaçışına olanak sağlanması beklenmektedir. Beklenenin aksine Rönesans Rezidans, zemin katından ayrılmaya doğru devrilerek yıkılmıştır (Yackley ve diğerleri, 2023) (Şekil 9).

Şekil 9. Rönesans Rezidans'ın yıkılmış hali (Hubbard ve diğerleri, 2023)

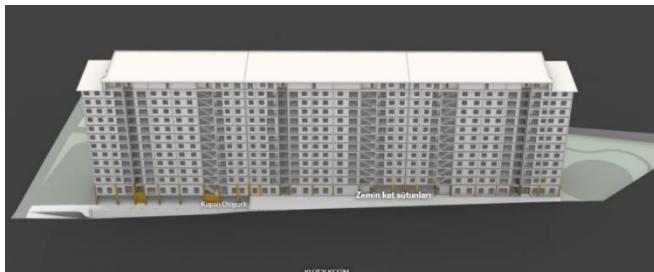
3 bloğun da aynı şekilde yıkılması, yapıların benzer hatalar içerdigini göstermektedir. Taşıyıcı sistem ve duvarlar yapının farklı bölümleri için farklı şekilde tasarlanmıştır. Zemin altında kalan otopark katı, perde duvarlardanoluştugu için yapının diğer bölmelerine göre daha dayanımlı olarak görülmektedir. Zemin katta ise rekreasyon alanları oluşturulduğu için daha az duvar ve daha uzun kolonlar tasarlanmıştır (Şekil 10). Plan şemasına bakıldığında taşıyıcının hizalanmamış çerçeveler oluşturduğu görülmektedir (Şekil 11). Ayrıca yapının çekirdekleri kuzey hatta sıralanmıştır. Güney ve kuzeydeki taşıyıcılar, depreme farklı şekilde tepkiler vermiştir. Çevresindeki binaların çoğu ayakta kalırken, yakın tarihli olan bu yapı yıkılmıştır (Hubbard ve diğerleri, 2023).

Şekil 10. Rönesans Rezidans'ın zemin kat kolonları (Hubbard ve diğerleri, 2023)

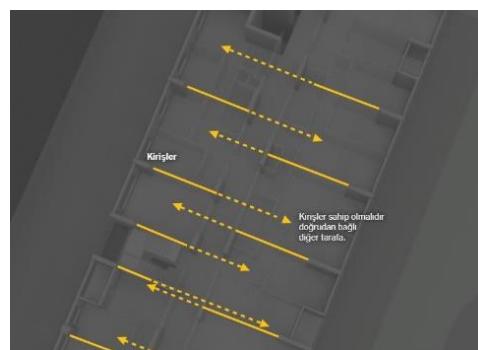
Şekil 11. Rönesans Rezidans'ın taşıyıcı hizaları (Hubbard ve diğerleri, 2023)

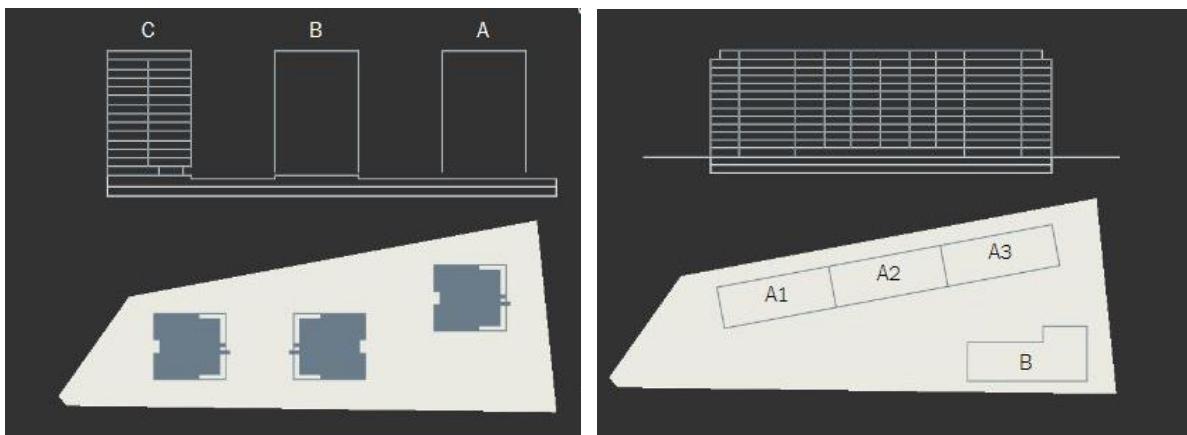
The Times, yaptığı araştırmada, yapıya ait iki sözleşmeyi incelemiştir. 2009larındaki sözleşmede yapının 3 ayrı blok 156 birimden oluşan bir tasarıma sahip olduğunu ve 2010'da güncellenen sözleşmeyle 3 bloğun bitişik hale getirildiğini ve bu sayede daha fazla birim elde edildiğini tespit etmiştir (Şekil 12 ve 13). Ayrıca tasarılayanların ve uygulayanların, yapının 9 şiddetindeki depreme dayanabileceğini ve raylı sistemli olduğunun iddia etmelerine rağmen, öyle bir sistemin bulunmadığını, denetim yapan ve onay veren mercilerin niteliksiz ve özensiz olduğunu vurgulamıştır (Hubbard ve diğerleri, 2023).

Şekil 12. Rönesans Rezidans'ın 2009 yılında tasarılanan plan şeması (Hubbard ve diğerleri, 2023)

Şekil 13. Rönesans Rezidans'ın 2010 yılında tasarılanan plan şeması (Hubbard ve diğerleri, 2023)

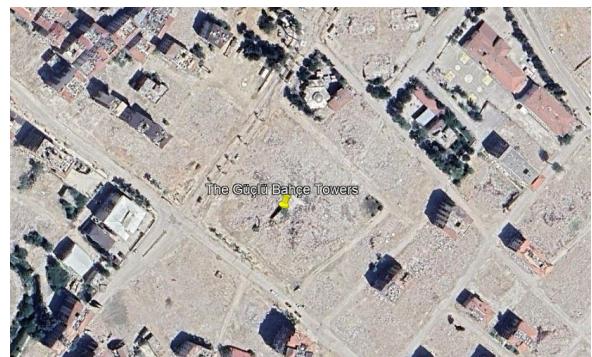
Şekil 15. 2023 yılında Güçlü Bahçe City projesi (Google Earth, 2023)

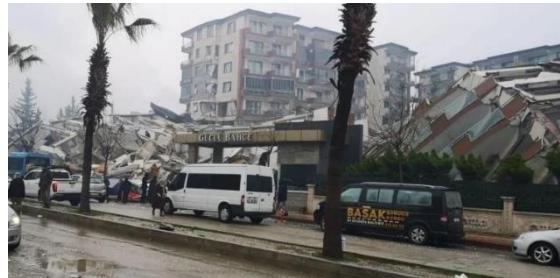
Şekil 17. Depremde yıkılan bloklar duvar (Gazete Duvar, 2023)

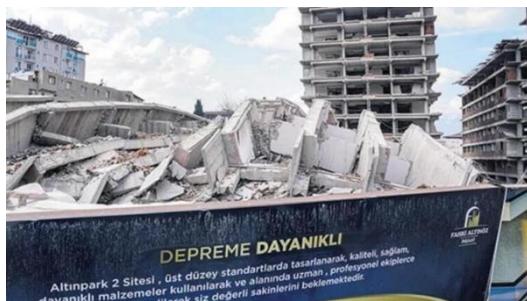
Şekil 18. Depremden sonra Altınpark 2 Sitesi (Gazete Vatan, 2023)

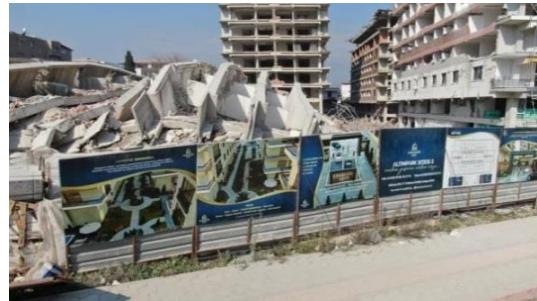
Şekil 19. Depremden sonra Altınpark 2 Sitesi (Sosyal TV, 2023)
